Lage um 20.37 Uhr
 Feuer in allen 3 Abschnitten in der Gewalt. Kräfte gehen zum Innenangriff über

21.12.1968	RAW Cottbus
Ltn.d.F	VPKA Cottbus Abt. Feuerwehr	1:1000

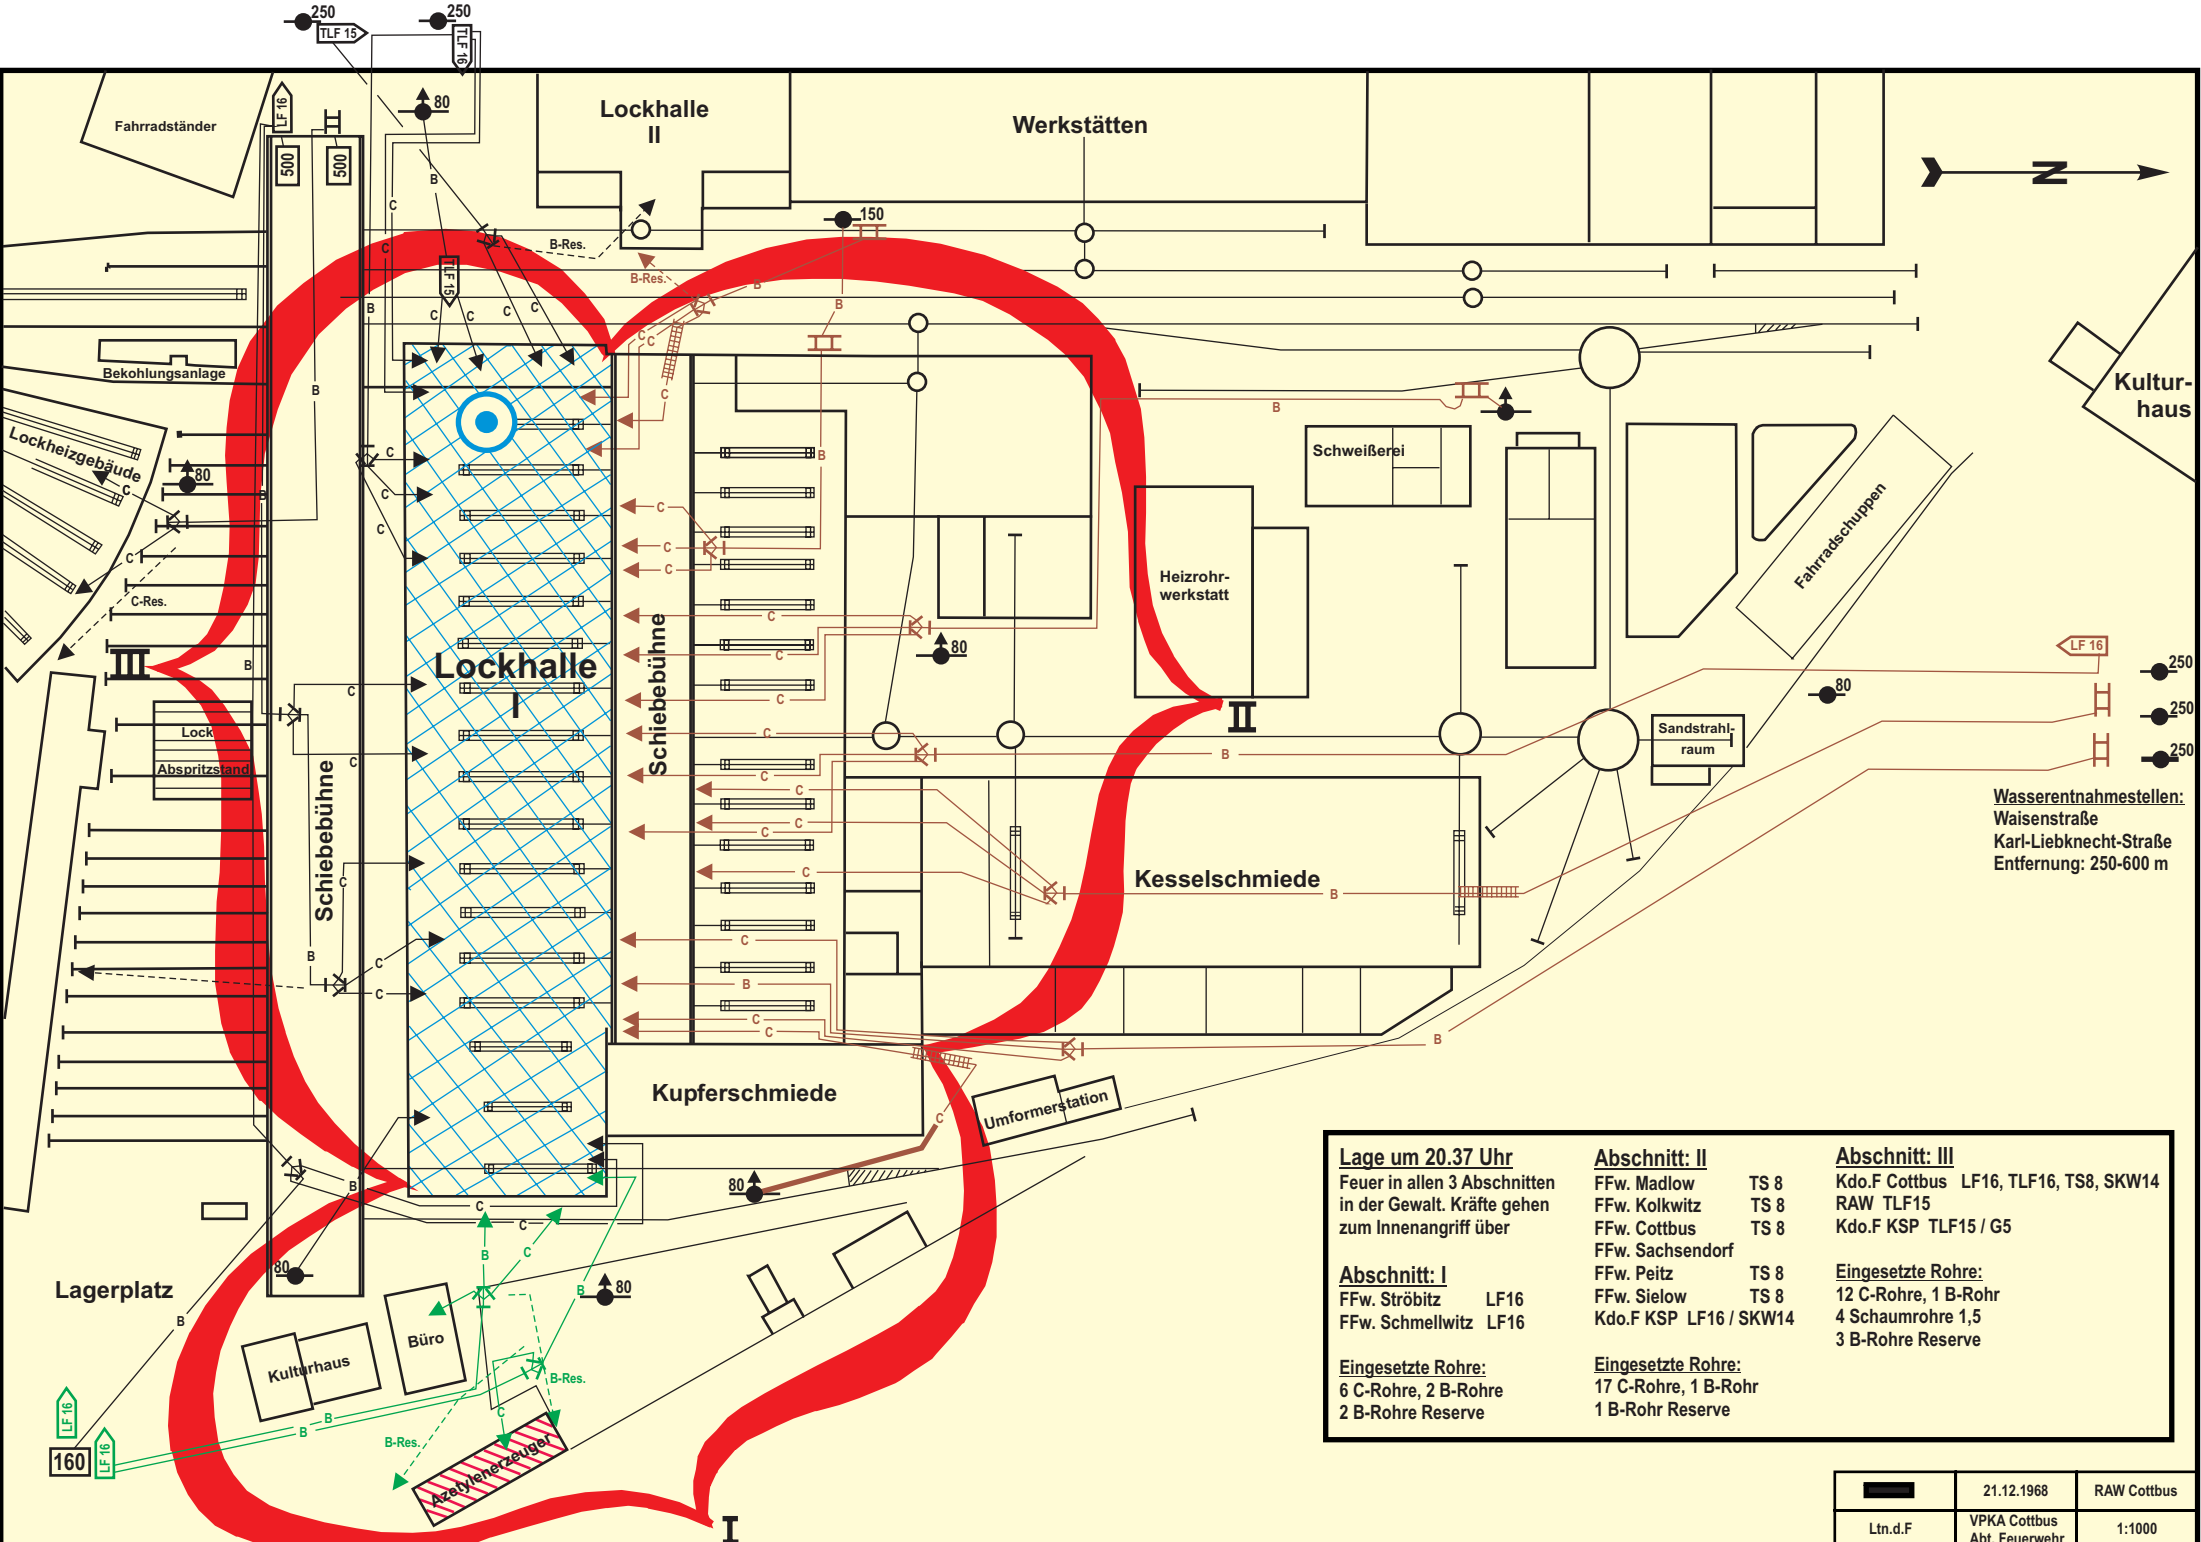
Wasserentnahmestellen:
 Waisenstraße
 Karl-Liebknecht-Straße
 Entfernung: 250-600 m

Abschnitt: I
 FFw. Ströbitz LF16
 FFw. Schmellwitz LF16

Abschnitt: II
 FFw. Madlow TS 8
 FFw. Kolkwitz TS 8
 FFw. Cottbus TS 8
 FFw. Sachsendorf TS 8
 FFw. Peitz TS 8
 FFw. Sielow TS 8
 Kdo.F KSP LF16 / SKW14

Abschnitt: III
 Kdo.F Cottbus LF16, TLF16, TS8, SKW14
 RAW TLF15
 Kdo.F KSP TLF15 / G5

Eingesetzte Rohre:
 6 C-Rohre, 2 B-Rohre
 2 B-Rohre Reserve

Eingesetzte Rohre:
 17 C-Rohre, 1 B-Rohr
 1 B-Rohr Reserve

Eingesetzte Rohre:
 12 C-Rohre, 1 B-Rohr
 4 Schaumrohre 1,5
 3 B-Rohre Reserve
